Memo Belangrijkste Schadeoorzaak Kanaal Almelo – De Haadrik

Veen, leemlaagjes en damwanden

Prof. dr. ir. Stefan van Baars, lid Adviescommissie Tweede Schadeonderzoek, 11 maart 2025

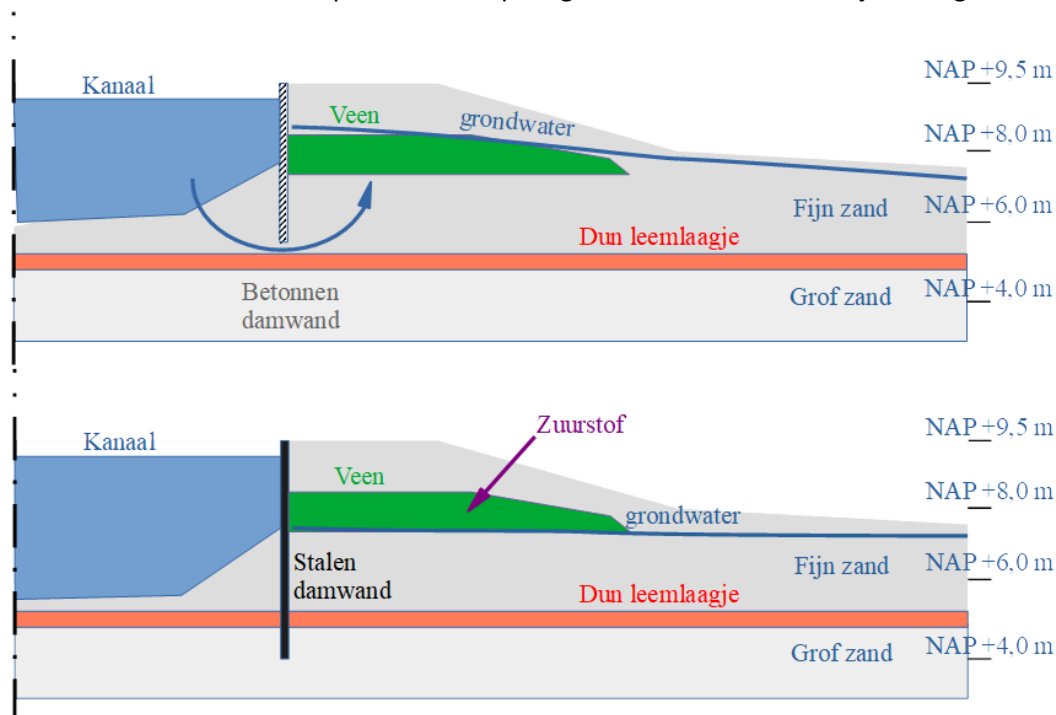
Tot de jaren 70-tig waren er alleen korte damwandjes zodat de grondwaterstand in de dijken ongeveer gelijk was aan het kanaalpeil. In de jaren 70-tig zijn veel betonnen damwandjes geplaatst tot vlakbij een dun leemlaagje dat veel voorkomt onder het kanaal, zodat de grondwaterstand in de dijk toen daalde tot vlak boven de ingesloten veendijk in deze dijk, zie de bovenste tekening. In de meer recente tijd zijn steeds meer betonnen damwandjes vervangen door langere stalen damwanden. Ook is veel klei en bentoniet op de bodem aangebracht. Hierdoor is de grondwaterstand nog verder gedaald, tot vlak boven het polderpeil van de omliggende omgeving. In het tweede schadeonderzoek van Deltares in 2021 is met peilbuizen in de dijken langs het Kanaal Almelo – De Haadrik vastgesteld dat de grondwaterstand in de dijken langs het kanaal bij de verzakte huizen zich nu niet meer aan de bovenkant, maar aan de onderkant van de ingesloten topveenlaag bevindt, zodat het veen in de dijken door de zuurstof weg oxideert en wegrot en de dijken nu verzakken, inclusief de huizen, straten, tuinen, kabels en (water + gas)leidingen. Dit is het belangrijkste faalmechanisme dat zich nu afspeelt bij de dijken langs het kanaal.

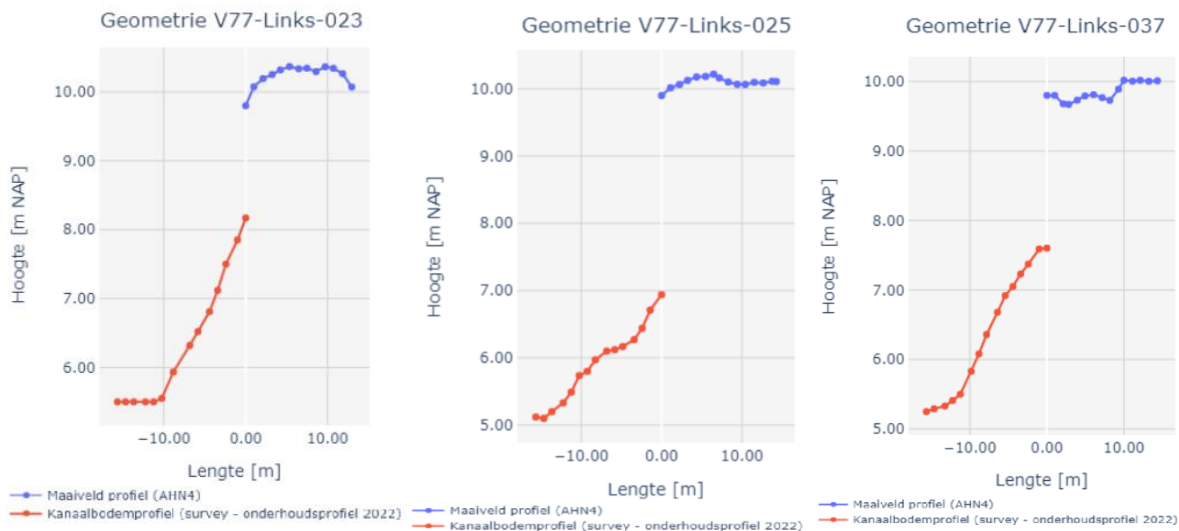
Hieronder staan drie opgemeten kanaal-dijk-profielen van het kanaal (bron: rapport Witteveen+Bos). Het kanaalpeil, de bodemdiepte en de dijkhoogte zijn, zoals verwacht kan worden van een kanaal, tamelijk constant. Het kanaalpeil ligt constant op NAP +9,1 m. De bovenkant van de damwanden ligt daarom tussen NAP +9,5 m NAP +10,0 m en de bodem van het kanaal in het vaargedeeelte ligt in de buurt van NAP +5,5 m

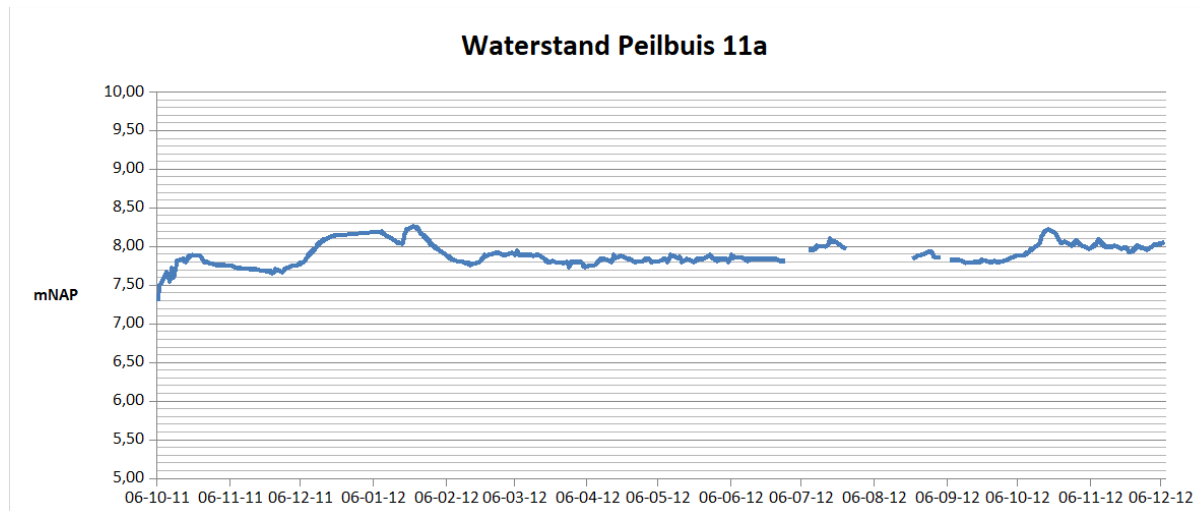
Dit zien we ook terugkomen in het grondonderzoek van 1995 (Bijlage B). Gemiddeld werd in 1995 een grondwaterstand van rond de NAP +8,1 m gevonden. Ook een peilbuis in de dijk ter hoogte van Noorderweg 63 (km 12,4), toont vóór, tijdens en na het baggeren een grondwaterstand van rond de NAP +8,0 m, zie hieronder. Dit is halverwege het kanaalpeil en het polderpeil van het achterland.

Dit betekent dat het kanaal door de bijna afsluitende damwanden en het dunne leemlaagje al in de jaren 70-tig half was afgesloten en het grondwater in de dijken al tot aan de bovenkant van het ingesloten veen in de dijken was gezakt. Iedere nog verdere afsluiting zal dus gevolgen hebben.

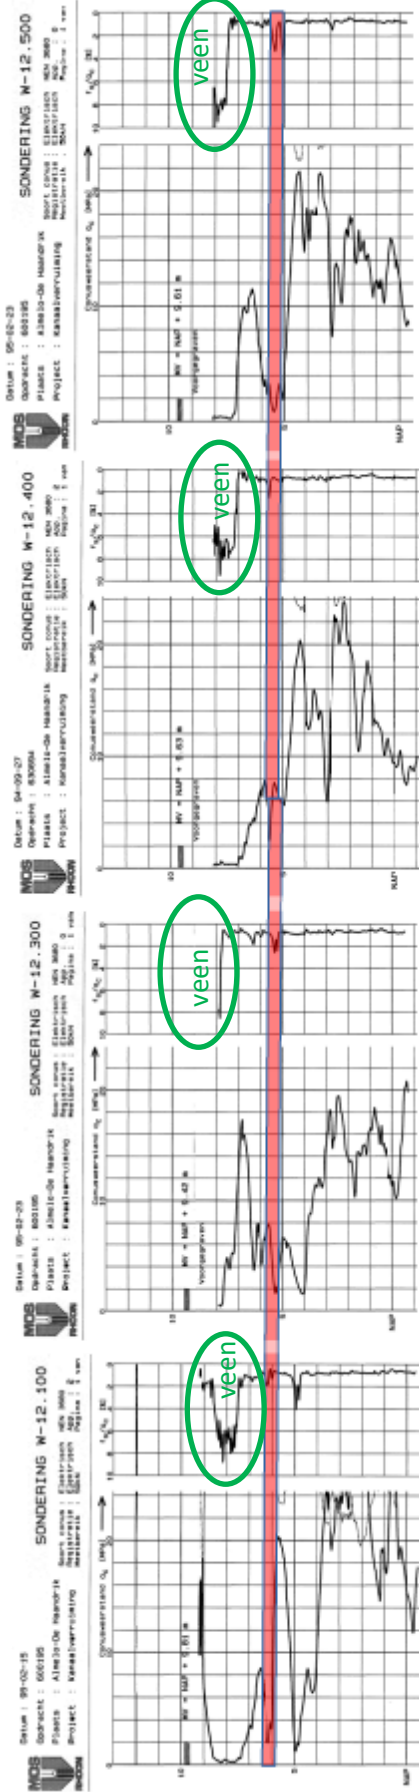
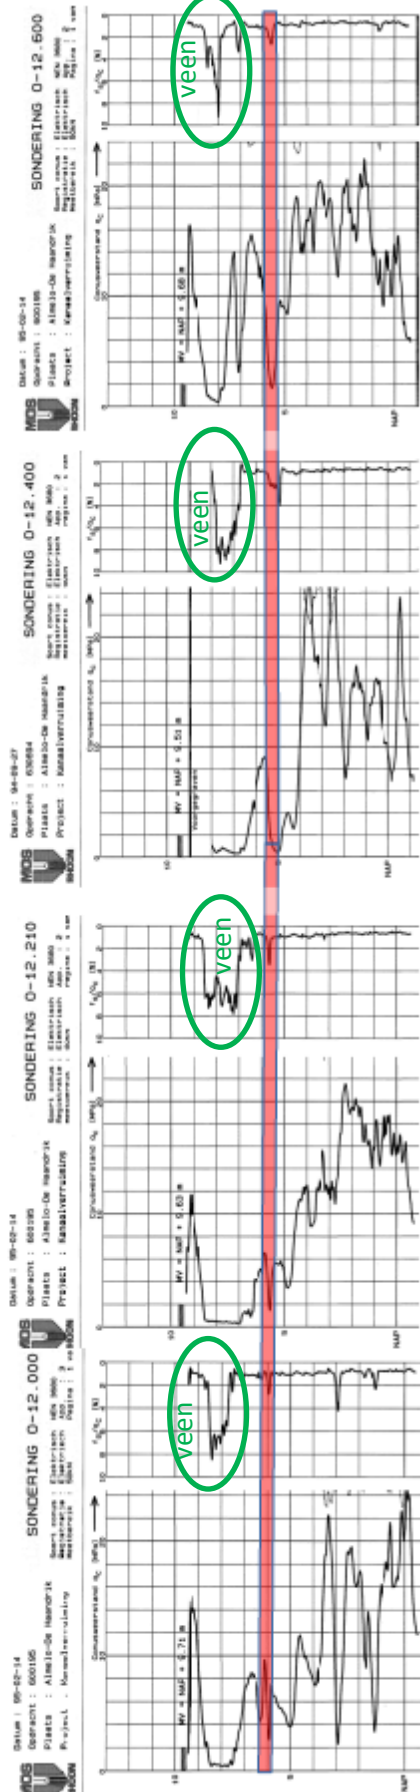
Bijlage A. Leemlaagje in sonderingen Westoever/Noorderweg (links) en Oostoever (Rechts)

Bijlage A toont ook dat er vaak een doorlopend dun leemlaagje bestaat tussen de NAP + 5,0 m en NAP +5,5 m (rode streep). Omdat de bodem van het kanaal in de vaarzone ongeveer op een diepte ligt van NAP +5,5 m, is dit gemiddeld precies ter hoogte van de bovenrand van het leemlaagje. Dit heeft zeer grote gevolgen, want het betekent dat er een natuurlijke doorgaande waterdicht leemlaagje bestaat, pal onder de kanaalbodem, dat niet eerder goed in kaart is gebracht. Ook zitten in de boringen veel flinterdunne leemlaagjes, die te dun zijn voor de boorstaten en sonderingen.

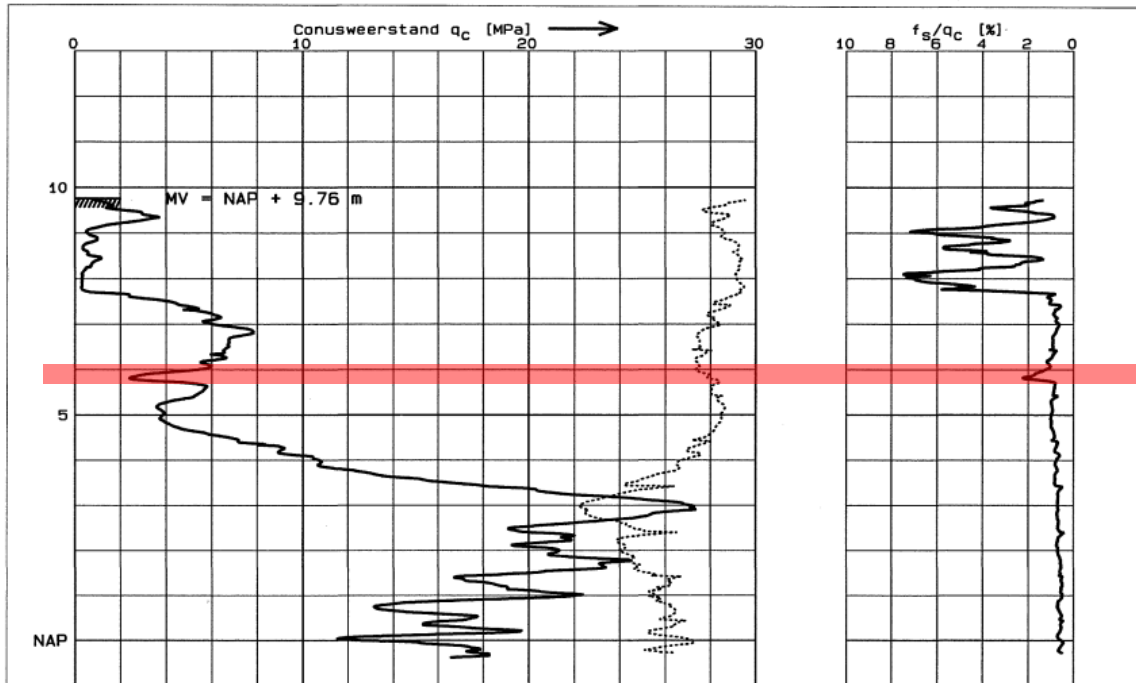
SONDERING 0-10.200

Op veel andere plaatsen wordt dit leemlaagje (zie de roder streep) terug gevonden, zo ook ten zuiden van de Grote Puntbrug, zie onderstaande sondering bij km 10,2 oostzijde,

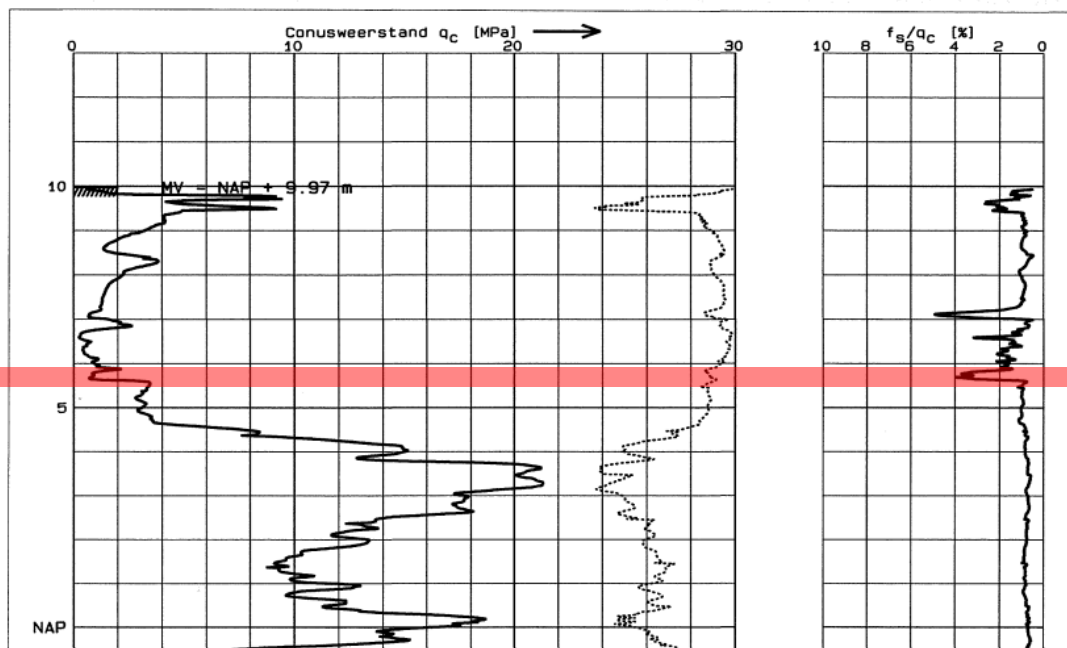
SONDERING 0-9.000

En ook de brug bij Daarlerveen (km 9,0, oostzijde). Daar zitten er zelfs meerdere boven elkaar.

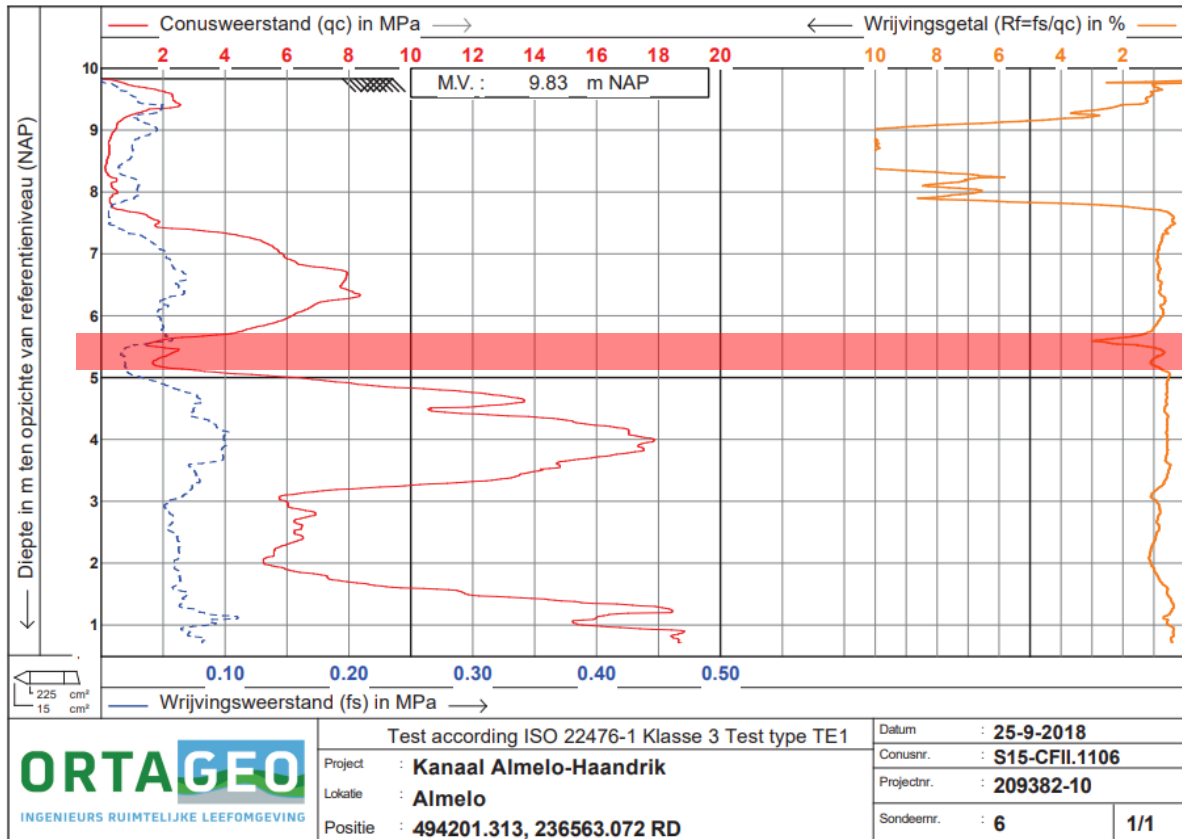
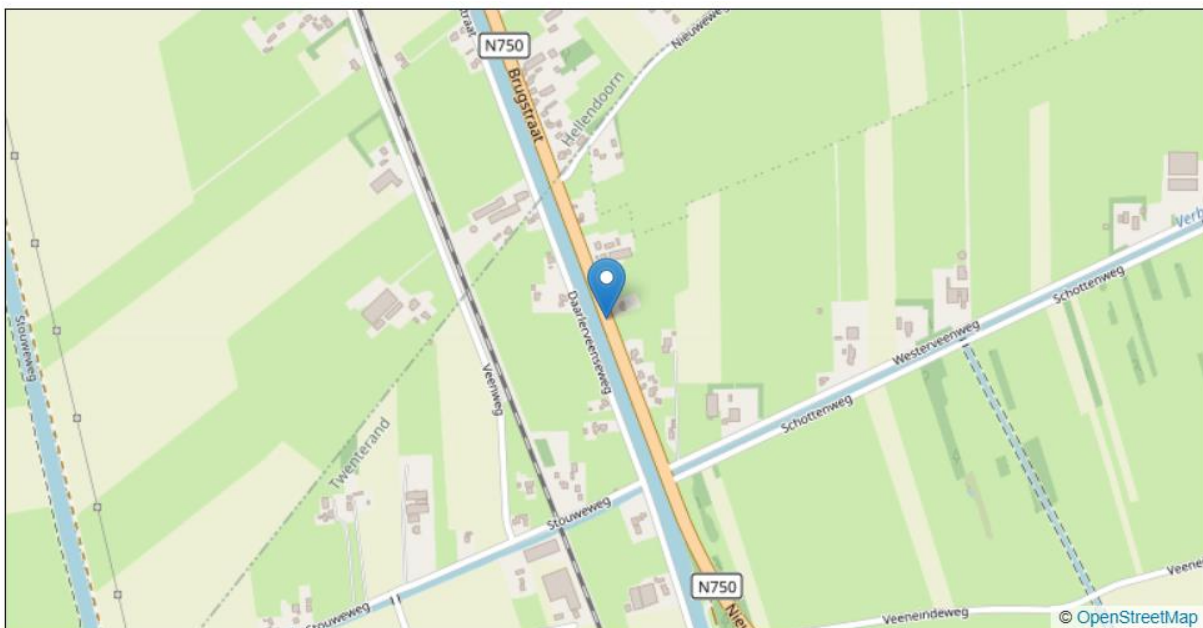
Op veel meer plaatsen langs het kanaal wordt dit leemlaagje teruggevonden, zoals in onderstaande sondering aan de Brugstraat in Daarlerveen. Net als bij de Noorderweg/Schoolstraat in Geerdijk is tijdens het baggeren dit leemlaagje lek gebaggerd, zijn er klachten van vernatting door omwonende gekomen en zijn er voorstellen gedaan om het lek met klei en bentoniet te dichten.

Bij de Brugstraat zijn er daadwerkelijk als Terugvalsscenario grote hoeveelheden klei op de kanaalbodem aangebracht en ook is er 10.000 m² aan bentonietmatten geplaatst (zie bijlage E).

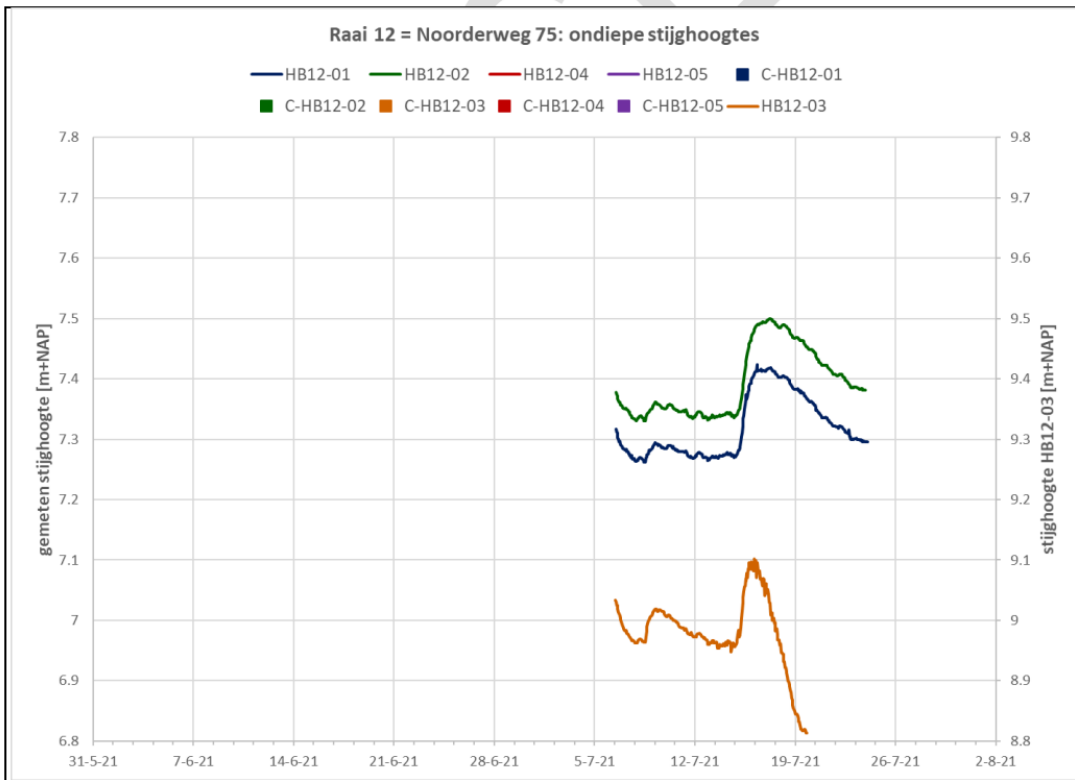
Hierdoor is het grondwaterpeil in de dijken nog verder gedaald naar waarden tussen NAP +7,1 m en NAP +7,4 m, dus tot vlak boven het polderpeil van het achterland. Peilbuismetingen uit 2021, onder andere ter plaatse van Noorderweg 75 (km 12,6), geven dit duidelijk aan, zie Bijlage C.

Figuur 1.8 Stijghoogte metingen ondiepe filters meetraai 12. N.B. de waarden van meetpunt HB12-03 zijn weergegeven op de rechter as.

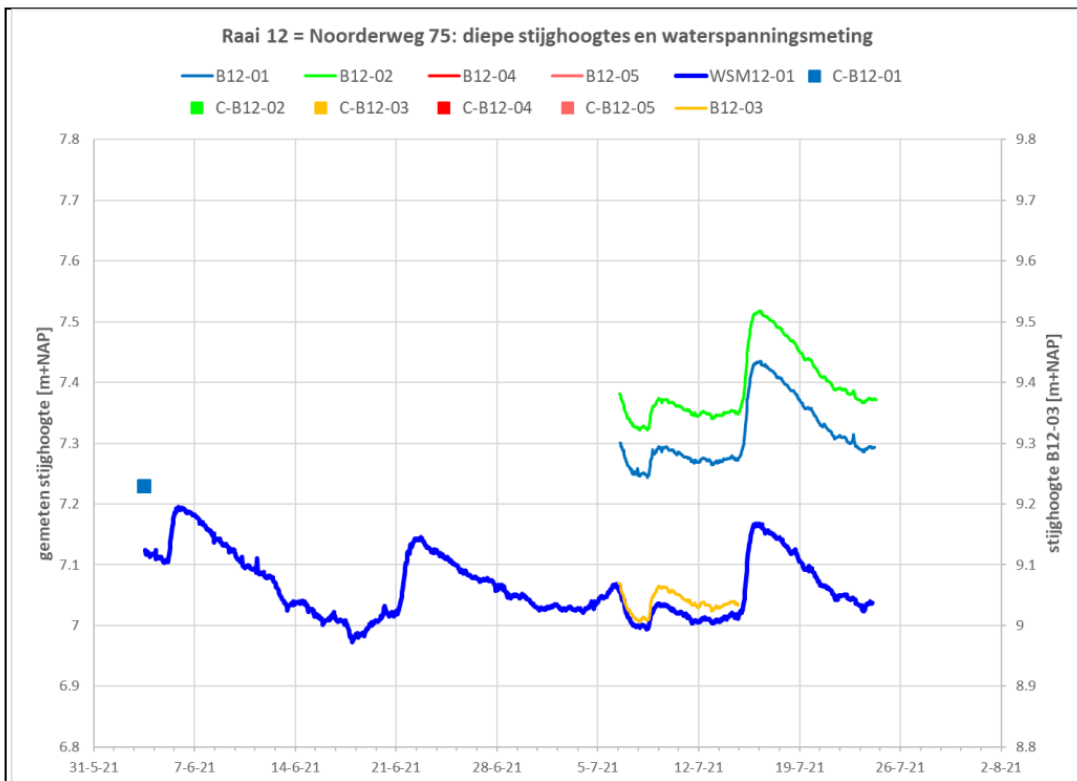
Figuur 1.9 Stijghoogte metingen diepe filters meetraai 12. N.B. de waarden van meetpunt B12-03 zijn weergegeven op de rechter as.

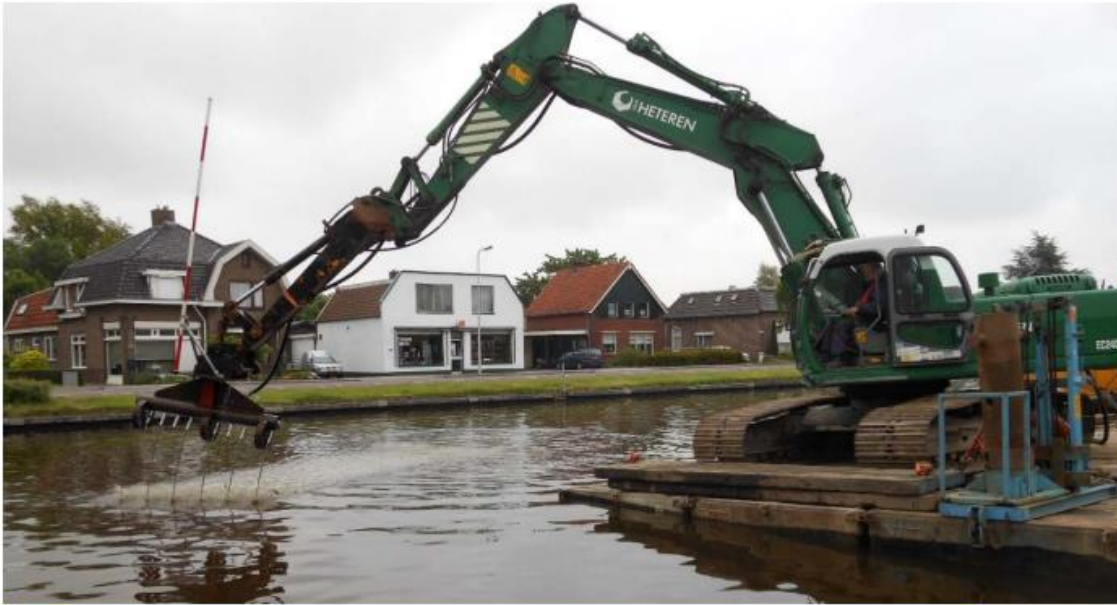
Deze brief was gericht aan de eigenaar van een winkel met postagentschap aan de Brugstraat in Daarlerveen. Tijdens het baggeren was het leemlaagje (zie Bijlage A) lek gebaggerd en was door het kwelwater overlast en de hogere grondwaterdruk, de opslagkelder van de winkel opgedreven.

Onder de arm van de kraan is links het witte pand van het postagentschap te zien. Om het lek te dichten is veel klei op de bodem aangebracht en ook 10.000 m² aan bentonietmatten.

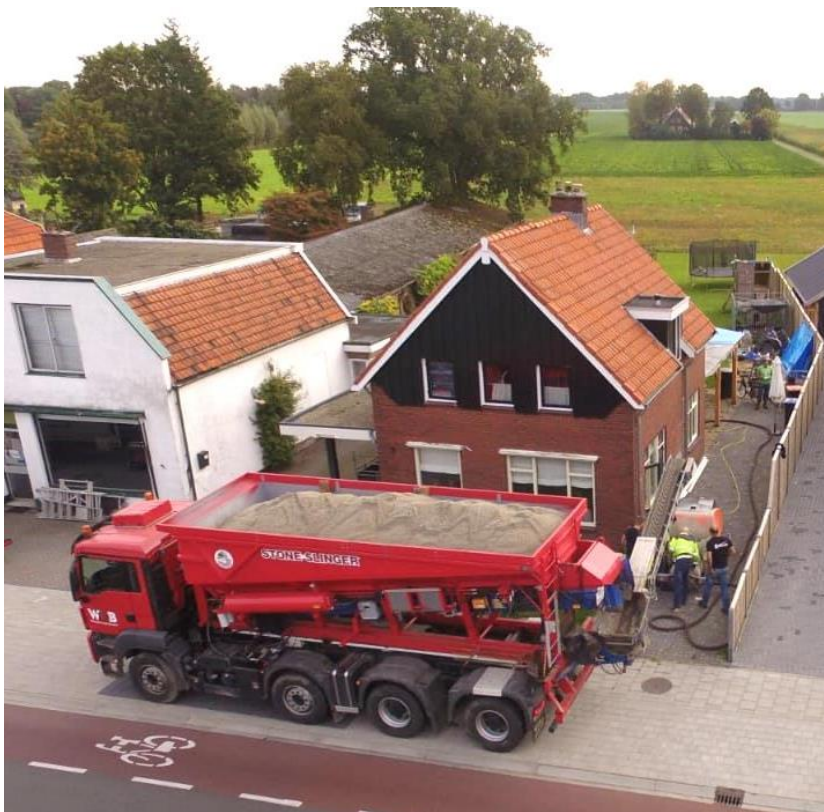
Daarna zijn de panden gaan verzakken. Ook ontstonden sinkholes naast de panden en zakte het zand in de kruipruimte weg in holle ruimtes die ontstonden door het weggroten van het veen door het verlaagde grondwaterpeil. Vrachtwagens vol met zand werden door de provincie aangevoerd om het wegstromende zand uit de kruipruimten weer aan te vullen, zie de foto hieronder. Het zijn dezelfde panden als de foto hierboven. Beide panden zijn zo erg verzakt dat ze afgebroken moesten worden.

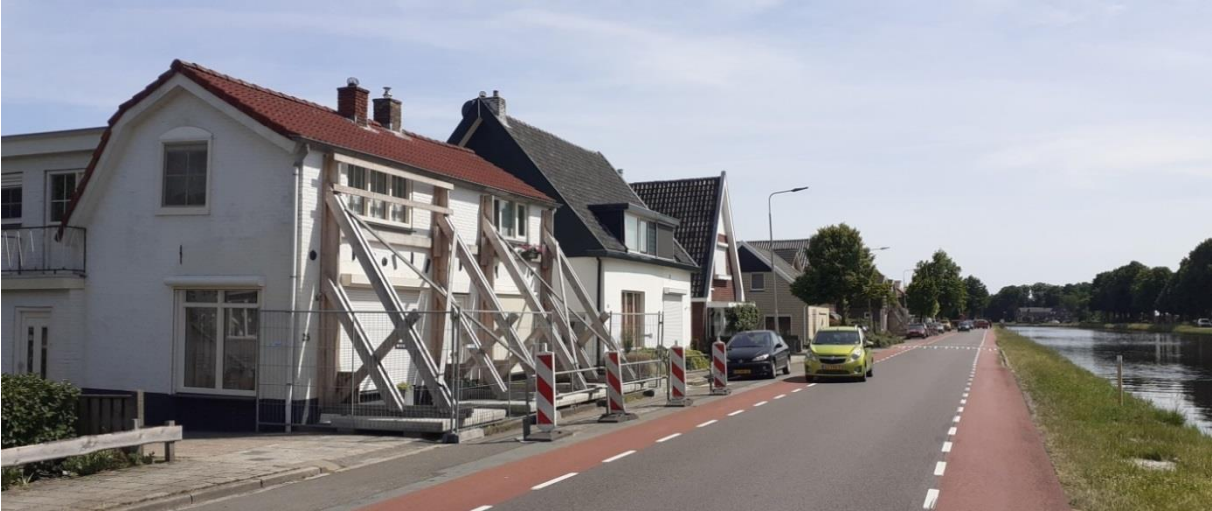
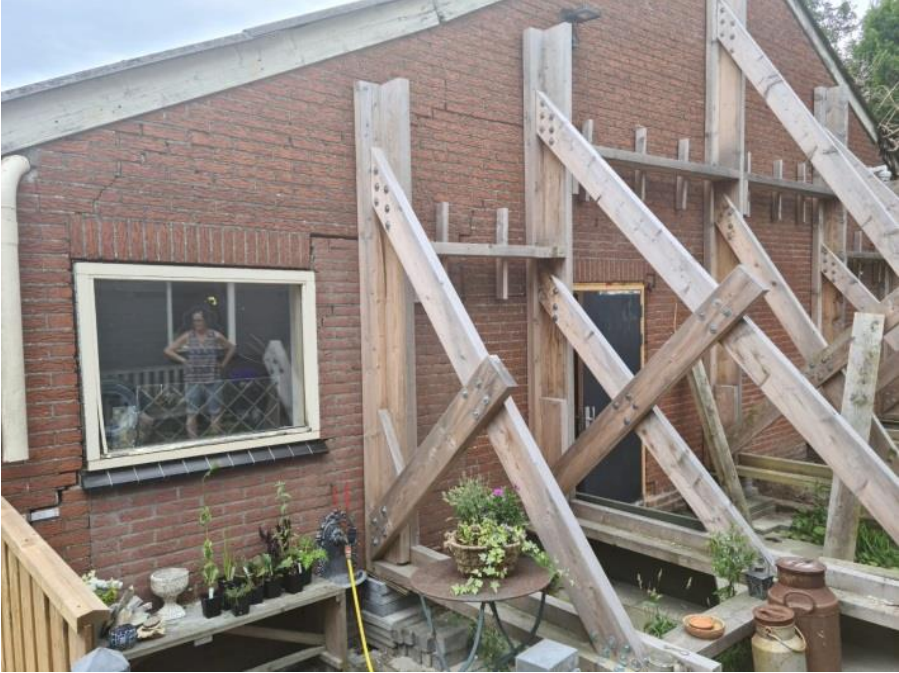
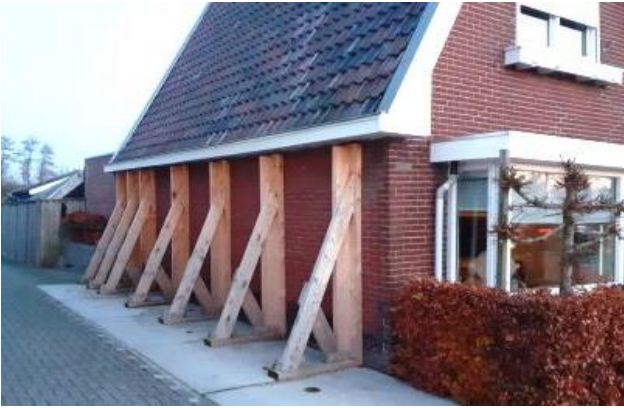
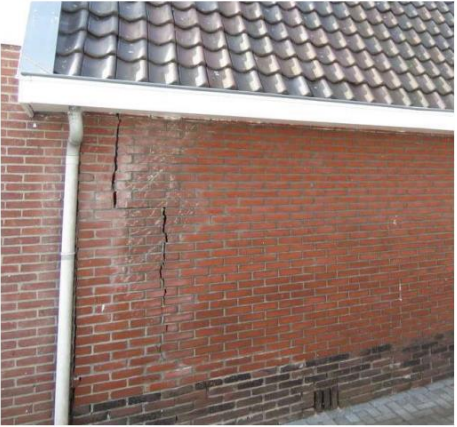
Bijlage F Kleine impressie gevolgen van de verzakkingen

Omdat de gehele dijk verzakt, verzakken nu niet alleen alle huizen die zijn gefundeerd in de zandlaag boven de veenlaag, maar ook alle tuinen, wegen, kabels en (gas en water)leidingen. Dus de totale infrastructuur op beide dijken verzakt nu langzaam. Dit zal niet stoppen voordat deze schadeoorzaak / dit faalmechanisme wordt erkend en er wordt ingegrepen. of totdat er geen veen meer over is.
