Memo Belangrijkste Schadeoorzaak Kanaal Almelo – De Haadrik

Veen, leemlaagjes en damwanden

Prof. dr. ir. Stefan van Baars, lid Adviescommissie Tweede Schadeonderzoek, 11 maart 2025

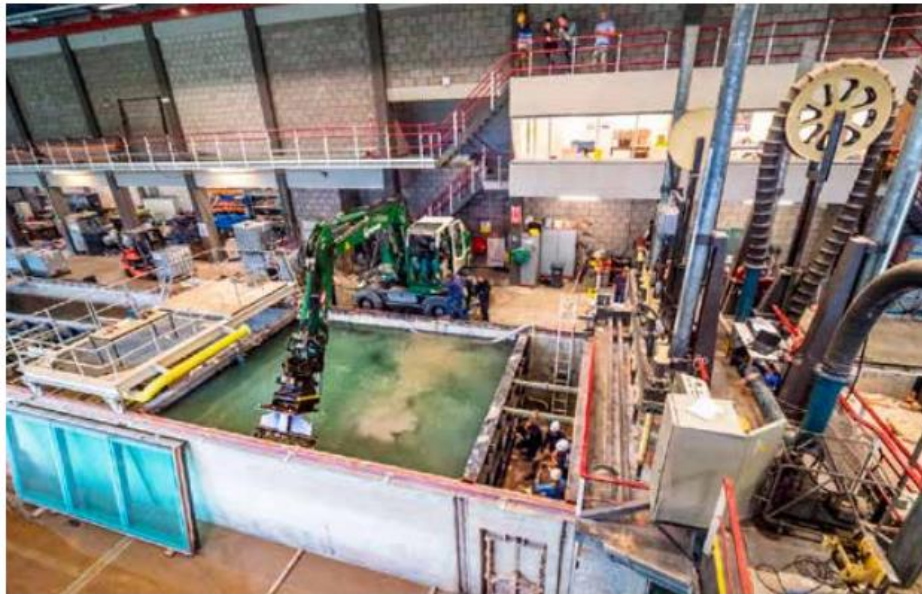
In een op schaal nagebootst Twentekanaal in de water-grondgoot van Deltares kon het aanbrengen- en de werking van het ZBM uitvoerig getest worden.

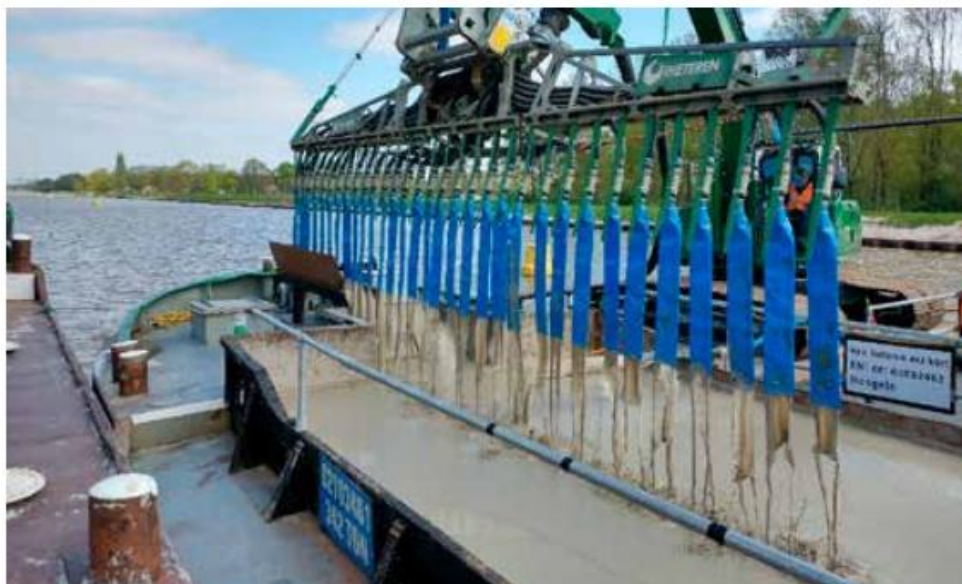
Een door de aannemer ontworpen sproei-installatie waarmee het ZBM vanuit een beun in banen op dichtbij de kanaalbodem wordt aangebracht.

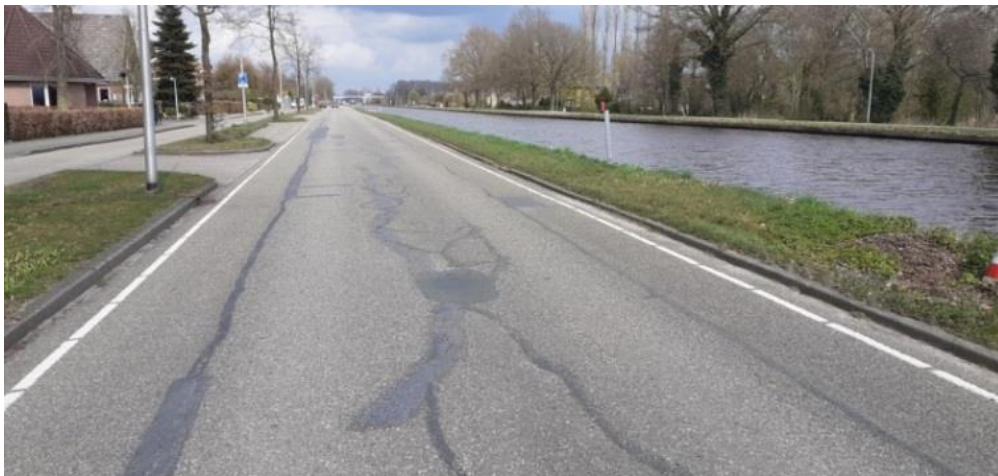
Omdat de gehele dijk verzakt, verzakken nu niet alleen alle huizen die zijn gefundeerd in de zandlaag boven de veenlaag, maar ook alle tuinen, wegen, kabels en (gas en water)leidingen. Dus de totale infrastructuur op beide dijken verzakt nu langzaam. Dit zal niet stoppen voordat deze schadeoorzaak / dit faalmechanisme wordt erkend en er wordt ingegrepen. of totdat er geen veen meer over is.
